**АНАЛИЗ ПОВРЕЖДЕНИЙ И СПОСОБОВ РЕМОНТА ПОДВОДНЫХ ЧАСТЕЙ  
ГИДРОТЕХНИЧЕСКИХ СООРУЖЕНИЙ**

*В статье на примере результатов обследования состояния Лопанской плотины (Украина, Харьков) рассмотрена актуальность разработки материала для подводного ремонта напорных граней бетонных плотин.*

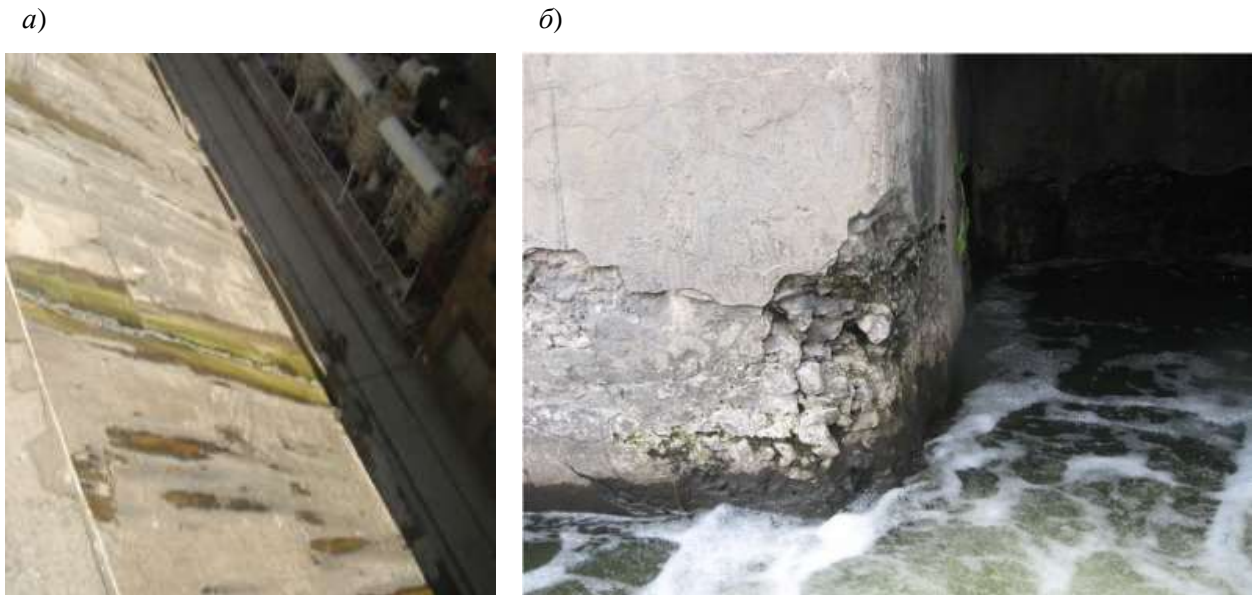
Рис. 1. Характерные повреждения напорных граней бетонных плотин: *а* – разрушение деформационного шва на напорной грани аванкамеры ДнепроГЭС (2012); *б* – разрушение поверхностного слоя бетона в зоне переменного уровня на быке левобережного устья Лопанской плотины (2013)

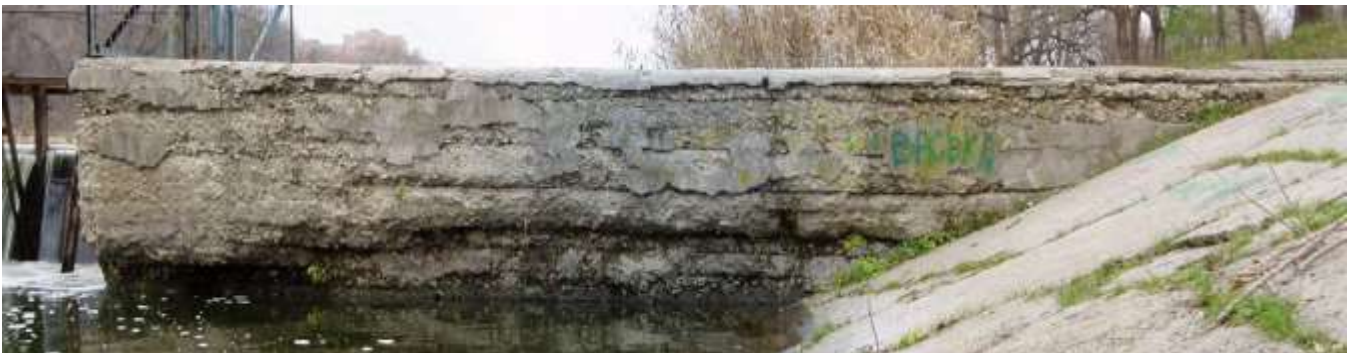
Обследование было выполнено в составе визуального осмотра и инструментальных измерений, в т.ч. подводных частей с помощью водолазов. На снимках рис. 3, 4 отчетливо видно разрушение верхнего слоя бетона до обнажения крупного заполнителя на гранях устоев и в зоне переменного уровня воды. Глубина разрушения местами достигает 400 мм. При выбурировании и исследовании кернов (рис. 5) отмечено расслоение бетона, а также его более интенсивное разрушение в зонах холодных швов, через которые фильтровала вода. Физико-механические свойства бетона приведены в табл. 1, из которой видно, что водонепроницаемость бетона составляет значительно менее W2 при нормативном не менее W4.

Рис. 3. Левобережный устой Лопанской плотины (вид с нижнего бьефа)

Такой комплекс работ и материалов применим и для ремонта надводной части Лопанской плотины. Однако заделка таким образом обнаруженных в подводной части плотины вывалов и трещин трудноосуществима в связи со сложностью ее осушения. Спуск воды из верхнего бьефа невозможен, поскольку плотина создает напор для технического водоснабжения ТЭЦ-3. Строительство перемычки, обводного канала или перенос створа плотины существенно удорожат капитальный ремонт объекта.

Исходя из изложенного, ремонт подводных частей плотин должен заключаться

в заделке трещин и наращивании поврежденной поверхности до проектного профиля. При этом работы должны выполняться способами подводного бетонирования без применения опалубки и водоотлива с минимальной продолжительностью водолазных работ, а ремонтные материалы должны обеспечивать прочную связь между отремонтированным участком и основной конструкцией.

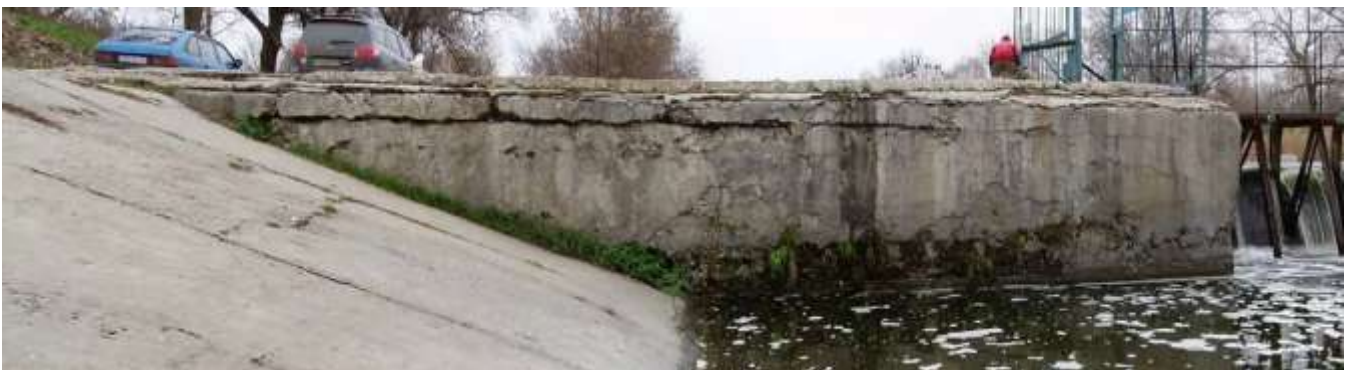
Рис. 4. Правобережный устой Лопанской плотины (вид с нижнего бьефа)

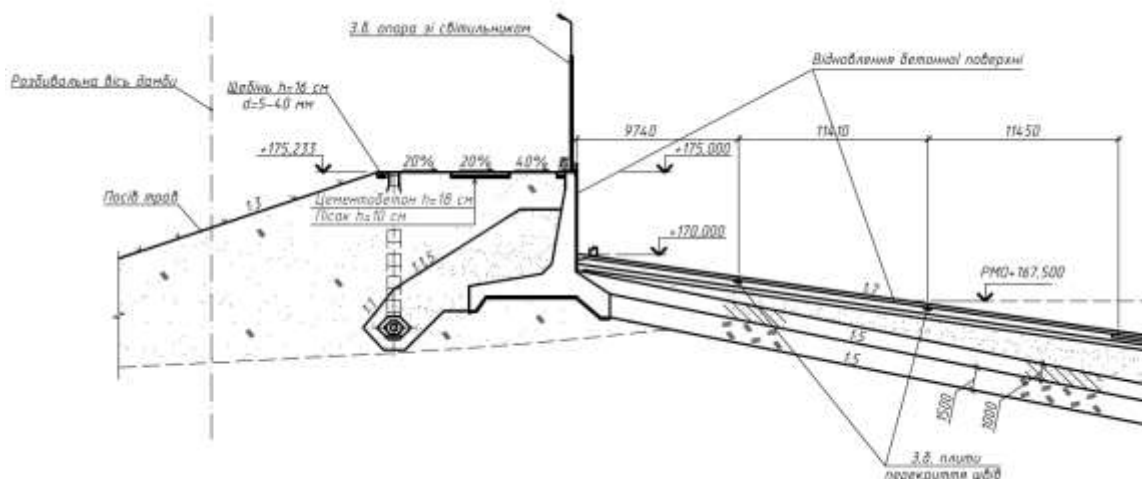
Рис. 7. Ремонт бетонной поверхности канала Киевской ГАЭС в зоне переменного уровня

Примером такого ремонта является комплекс работ, выполненных при ремонте граней подводного канала Киевской ГАЭС (рис. 7):

- нанесение на подготовленную поверхность конструкции пенетрирующих

материалов «Ксайпекс концентрат» и «Ксайпекс модифайт»;

- выравнивание поверхности бетона «мокрым» торкретированием цементным раствором марки 400 с комплексной добавкой Adi-Con-CSF(R);

- нанесение защитного слоя гидроизоляционного раствора марки 300 на основе портландцемента марки 400 с комплексной добавкой Spray Con WS ST;

- грунтование полученной поверхности полимерной грунтовкой Праймер 300 и нанесение полимерного защитного покрытия Tuff Flex.

Ремонт проводился при сработке уровня воды до УМО +167.00 м, т.е. насухо.
