ТЕЗИ ДОПОВІДЕЙ

10-ї Міжнародної науково-технічної конференції

**«ПРОБЛЕМИ НАДІЙНОСТІ ТА ДОВГОВІЧНОСТІ
ІНЖЕНЕРНИХ СПОРУД І БУДІВЕЛЬ
НА ЗАЛІЗНИЧНОМУ ТРАНСПОРТІ»**

СТАБІЛІЗАЦІЙНІ ПРОТИАВАРІЙНІ ЗАХОДИ В ЖИТЛОВОМУ БУДИНКУ, ПОШКОДЖЕНОМУ ВНАСЛІДОК ВОЄННИХ ДІЙ

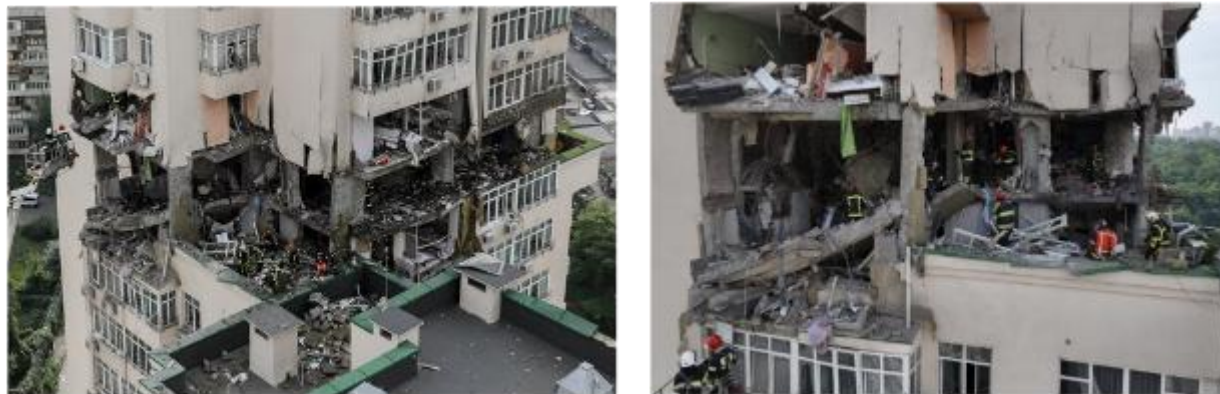
Рис. 1. Загальний вигляд пошкоджень та руйнувань конструкцій будівлі

Першочергове завдання щодо стабілізації пошкоджених конструкцій будівлі передбачає проведення технічного обстеження. Деякі проблеми та особливості проведення таких робіт досліджувались в наукових працях [1, 2]. В червні 2023 року ракета влучила в 27 поверховий житловий будинок по вул. Митрополита В. Липківського, 37-В, внаслідок чого будівля зазнала значних пошкоджень в межах 16-19 поверхів (рис. 1). Під час проведення технічного обстеження було встановлено масштаби, об'єм та ступінь пошкоджень та навіть руйнувань конструкцій. В пошкодженій частині будівлі було зруйновано частину перекриття, деякі пілони були зруйновані або перебиті та мали значні

За результатами проведеного технічного обстеження будівлі було прийняте рішення про влаштування додаткових підтримуючих стійок з розподільчими балками для забезпечення стійкості конструкцій обваленню та збільшенню пошкоджень і деформацій будівлі. Разом з цим відбувалось безперервне розбирання завалів для зменшення навантаження на пошкоджені конструкції та можливості виконувати підсилення.
