# ПРОБЛЕМИ НАДІЙНОСТІ ТА ДОВГОВІЧНОСТІ ІНЖЕНЕРНИХ СПОРУД ТА БУДІВЕЛЬ НА ЗАЛІЗНИЧНОМУ ТРАНСПОРТІ

## РЕЗУЛЬТАТИ АНАЛІЗУ ПРИЧИН РУЙНУВАННЯ СТАЛЕВИХ ФЕРМ ПОКРИТТЯ КОНВЕРТОРНОГО ЦЕХУ

### THE CAUSES ANALYSIS RESULTS OF STEEL TRUSSES COVERING CONVERTER WORKSHOP DESTRUCTION

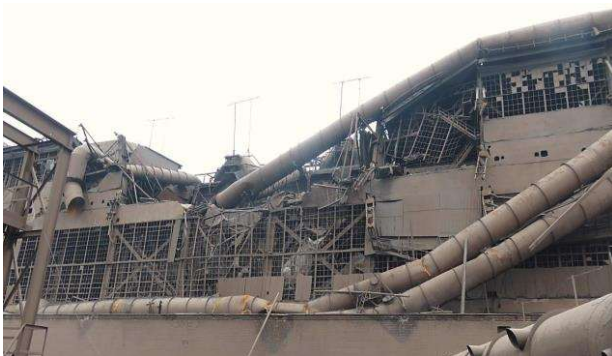
На початку березня 2018 р. по конверторному цеху №042, блока №1, заводу «АрселорМіттал Кривий Ріг» (Україна, м. Кривий Ріг, вул. Криворіжсталі №1) відбулось аварійне руйнування покриття будівлі [1], рис.1.

Рис. 1. Аварійне руйнування покриття будівлі конверторного цеху №042, блоку №1, заводу «АрселорМіттал Кривий Ріг»

Висновки. Аварійне руйнування покриття сталося внаслідок втрати несучої спроможності ферм покриття у осях 8-12 у зв'язку з їхнім значним фізичним зносом [3], повним вичерпанням ресурсу роботоспроможності та перенавантаження технологічним пилом (графітом). Конструктивні елементи покриття будівлі працювали за межею нормативно припустимих граничних значень за граничними станами першої і другої групи. За результатами лабораторних досліджень, конструктивні елементи ферм покриття втратили експлуатаційну придатність. За результатами виконаних чисельних, розрахунково-аналітичних досліджень, конструктивні елементи ферм покриття вичерпали запас міцності і працювали із перенапруженням від 50 до 300%. Таким чином, причиною аварійного обвалу покриття будівлі є втрата міцності, жорсткості та стійкості її конструктивних елементів.

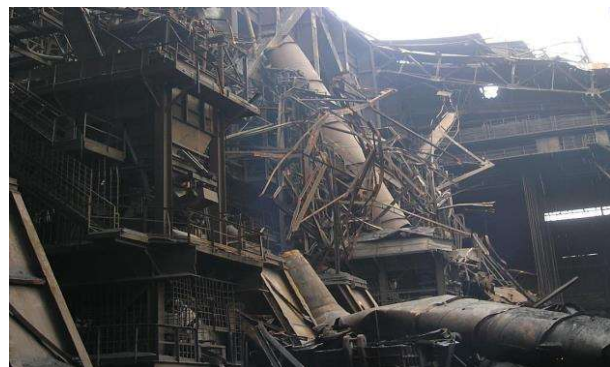
Метою роботи є проведення лабораторних досліджень зразків зруйнованих конструкцій сталевих ферм покриття (рис. 2) (визначення механічних властивостей металу, металографічне дослідження мікроструктури сталі). За результатами лабораторних досліджень виконані перевірочні розрахунки сталевих ферм покриття з урахуванням фактичних навантажень та фізико-механічних властивостей сталі.

За результатами проведеного огляду [1, 2] визначено, що конструкції покриття 1-го блока конвертерного цеху мають пошкодження у рядах колон Г-Д, в осях 6-15, та прибудови приміщень управління дистриб'юторної.

Рис. 2. Аварійний обвал ферм покриття у осях 8-12 (вигляд цеху в осях Г-Д)

Необхідно зазначити, що аварія стала наслідком незадовільної експлуатації об'єкта, порушення проектних умов і регламенту експлуатації [4]. Відсутність системного контролю за експлуатаційною надійністю та безпечністю конструктивних елементів. Відсутність аналізу ризиків руйнування та небезпек, на основі сучасної системної технічної діагностики конструктивних елементів, призвело до порушення основних умов нормальної і безпечної експлуатації об'єкта.
