ПІДСИЛЕННЯ НЕСУЧИХ СИСТЕМ ВАГОНІВ-ЗЕРНОВОЗІВ З МЕТОЮ ПРОДОВЖЕННЯ ТЕРМІНУ СЛУЖБИ

THE INTER-REPAIR RESOURCE OF FREIGHT CARS

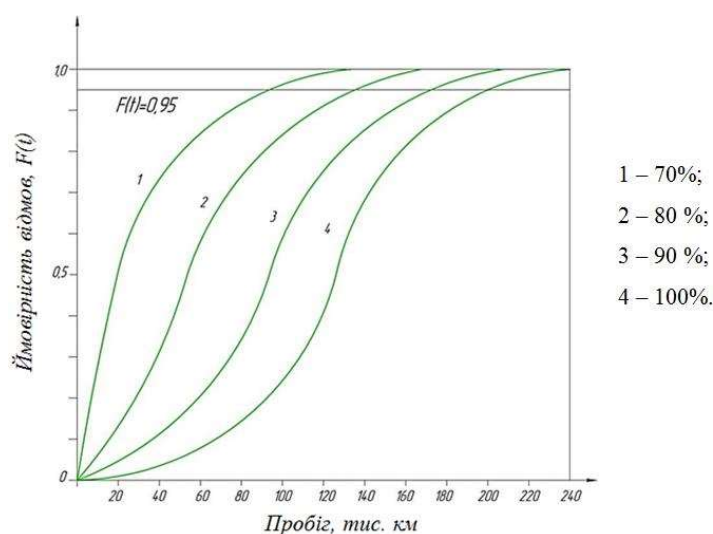
технічного обслуговування. Зрозуміло, що після обслуговування цей показник теоретично становив 100 %, однак на практиці все не так, і це не контролюється належним чином. Після обслуговування вагони мають певний пробіг до відмови. Після виникнення будь-якої відмови встановлювалася її причина. Залежності ймовірності відмов піввагонів від пробігу при виконанні технічного обслуговування наведено на рисунку.

Рис. Залежності ймовірності відмов піввагонів від пробігу при виконанні технічного обслуговування у вказаному обсязі

Під час експлуатаційних випробувань піввагонів зібрано інформацію про відмови і тривалість відновлення працездатного технічного стану і виконано її статистичну обробку. Експлуатаційні випробування проведені на дослідному маршруті ДПТУ напрямку «Кривий Ріг – Ужгород – Кошице», на якому виконувалися перевезення залізничної сировини. Під час комісійних оглядів та обмірів вагонів встановлювався відсоток виконання
